MEMORIA DESCRIPTIVA FINAL

**REHABILITACION Y EQUIPAMIENTO DE
POZOS TUBULARES EN EL DEPARTAMENTO
DE PUNO**

POZO N° 56 SECTOR ANCORIN HUARAL ORCCO

Lima, Junio de 1998

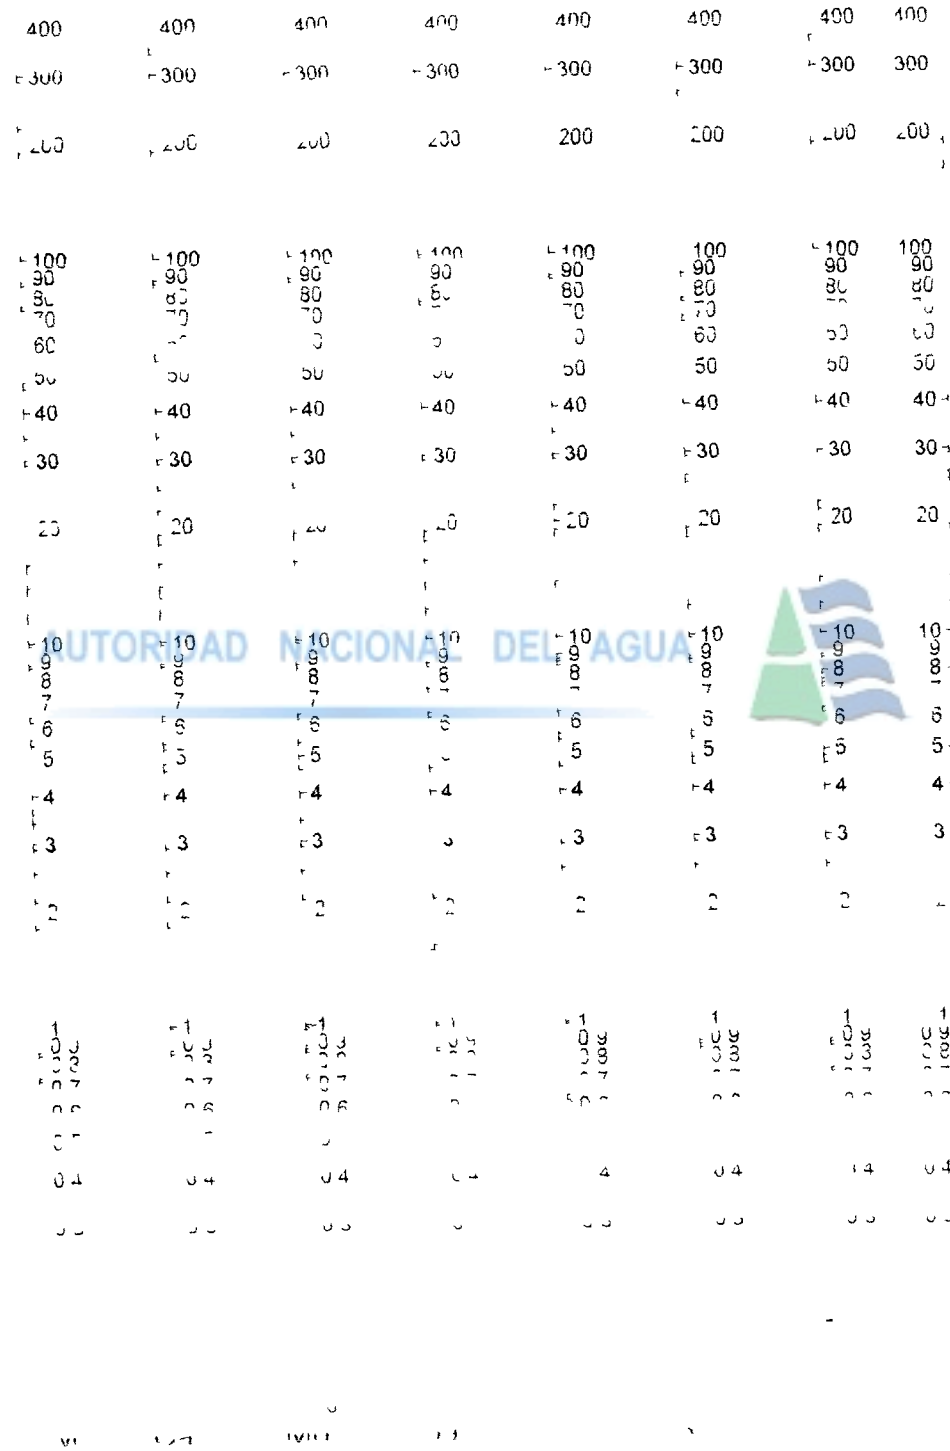
Scheller Diagram
