**INVESTIGACION HIDROGEOLÓGICA DE  
REHABILITACIÓN DE POZOS TUBULARES  
EN EL AREA EXPERIMENTAL LA VIÑA  
DISTRITO DE JAYANCA-CHICLAYO**

**POZO N°16**

# MEMORIA DESCRIPTIVA DE REHABILITACION DE POZOS

##### A.- Pozo Tubular N°16 N° IRHS / / -16

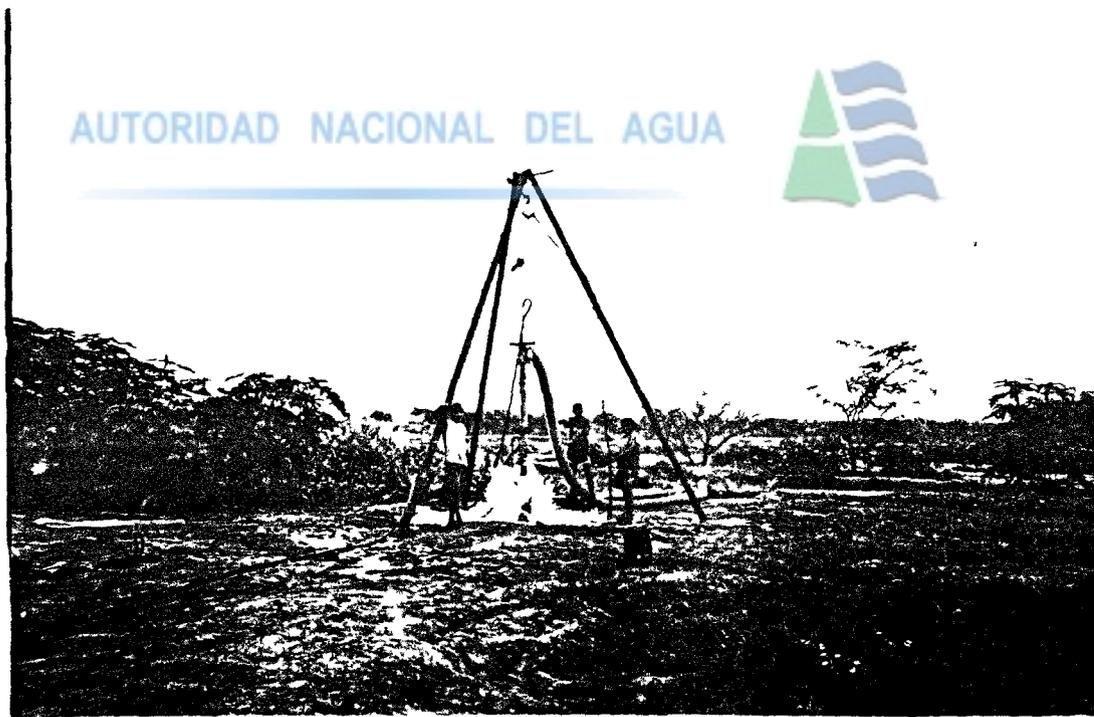
Fig. 02 Desarrollo de filtros con aditivos químicos

Después de haber recuperado el fondo del pozo, se procedió a aplicar 50 kg. del aditivo químico defloculante tripolifosfato de sodio y 1 galón de ethoxil, con la finalidad de limpiar las aberturas del filtro.

Esta operación fue complementada con una agitación seguida de prolongados períodos de bombeo cuya duración fue de 18 horas.
