MEMORIA DESCRIPTIVA FINAL

**REHABILITACION Y EQUIPAMIENTO DE
POZOS TUBULARES EN EL DEPARTAMENTO
DE PUNO**

POZO N° 07 SECTOR CORISUYO

REHABILITACION Y EQUIPAMIENTO DE POZO TUBULAR N° 07 DEL SECTOR CORISUYO-PROVINCIA SAN ROMAN

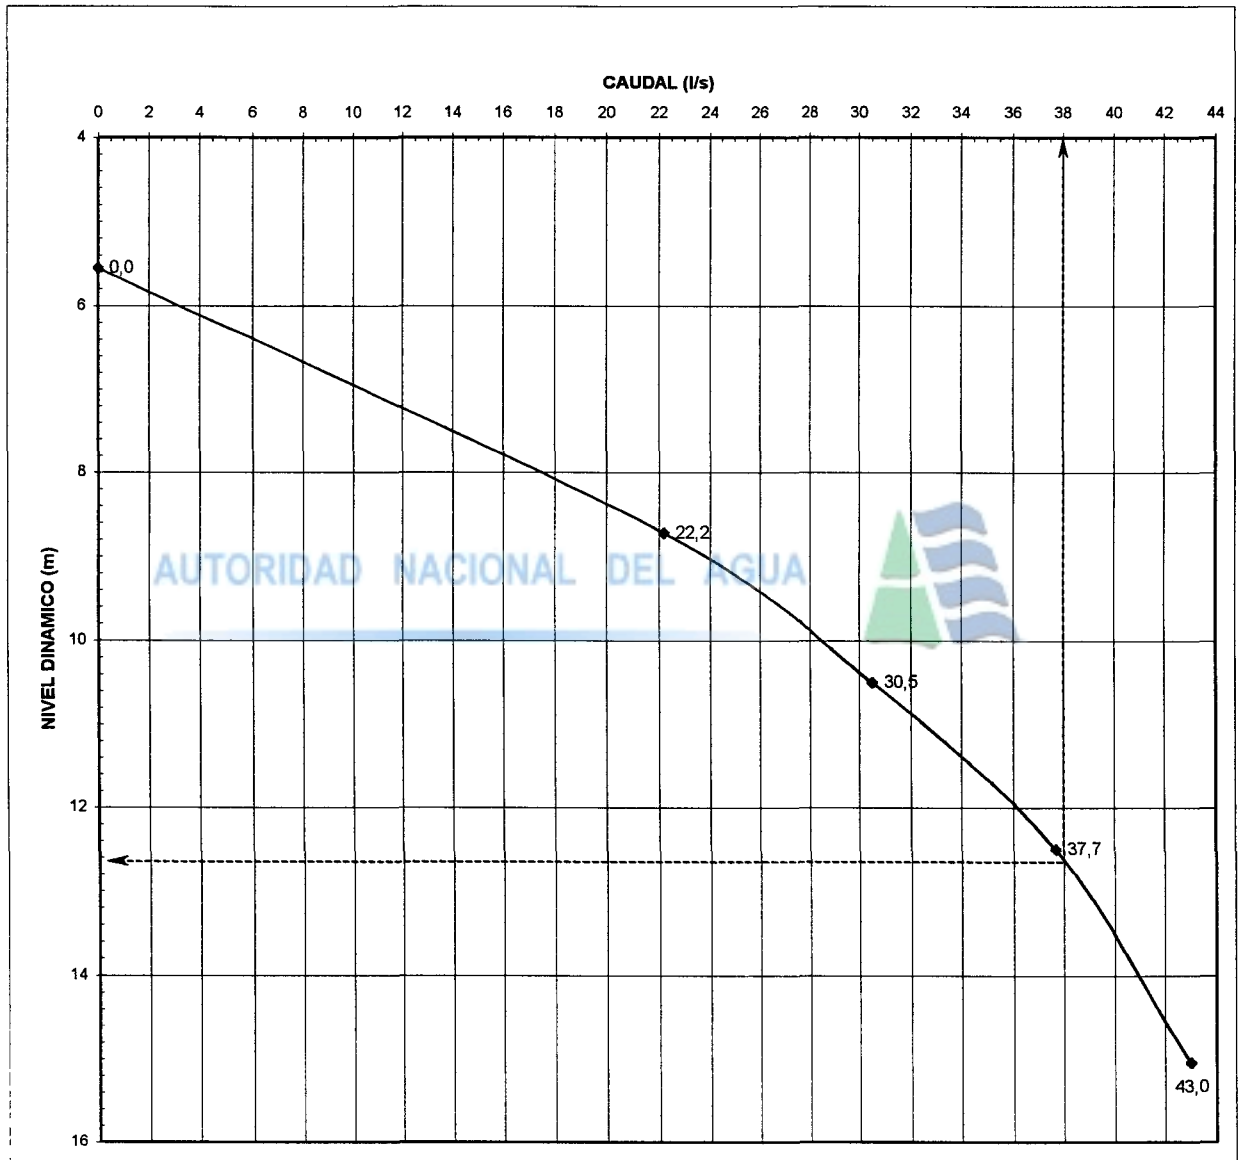
PRUEBA DE RENDIMIENTO

DEPARTAMENTO	PUNO	CLAVE DE UBICACIÓN	21	6	1	21
PROVINCIA	SAN ROMÁN	Fecha de prueba de Rendimiento	22/10/97			
DISTRITO	JULIACA	Altura P R /Suelo en m	0			
NOMBRE DEL POZO	P-7 CORISUYO	Profundidad del Agua al inicio en m	5,55			
Curva establecida por	Bach. CARLOS ASCUE C.	Espesor del acuífero atravesado en m				
Interpretada por	Bach. CARLOS ASCUE C.	Caudal Recomendable en l/s	38,00		Nivel Dinámico en m	12,65'

REGIMEN	CAUDAL Q(l/s)	N. D. (m)	TIEMPO (hr) -	VELOCIDAD rpm
N Estático	0,0	5,55		0,00
1°	22,2	8,72	18	970
2°	30,5	10,50	11	1210
3°	37,7	12,50	15	1395
4°	43,0	15,05	7	1473

Se determinó en esta prueba el rendimiento óptimo de 38 l/s seguro de operación del pozo y su eficiencia hidráulica.

Durante la prueba de rendimiento el pozo fue sometido a explotación de 48 horas continuas como y 4 regímenes distintos en forma escalonada. El cambio de régimen se efectuó solo cuando se obtuvo la estabilización de los niveles de agua.

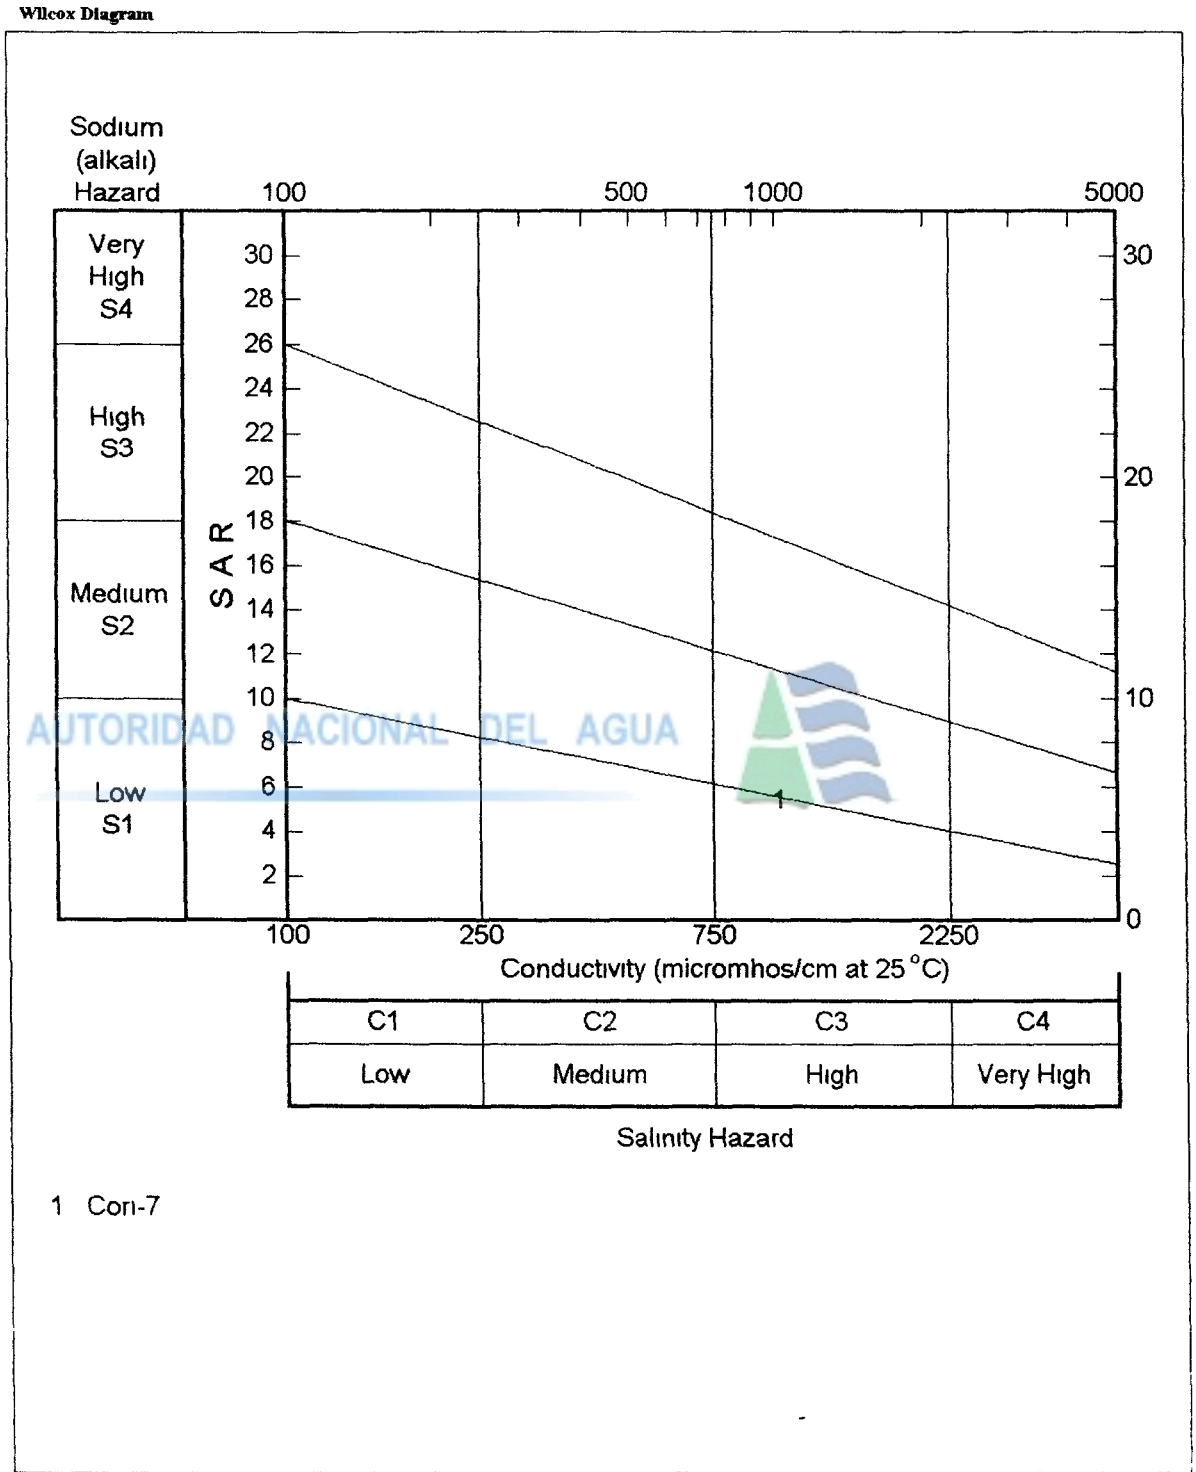
Fig. 3

Wilcox Diagram

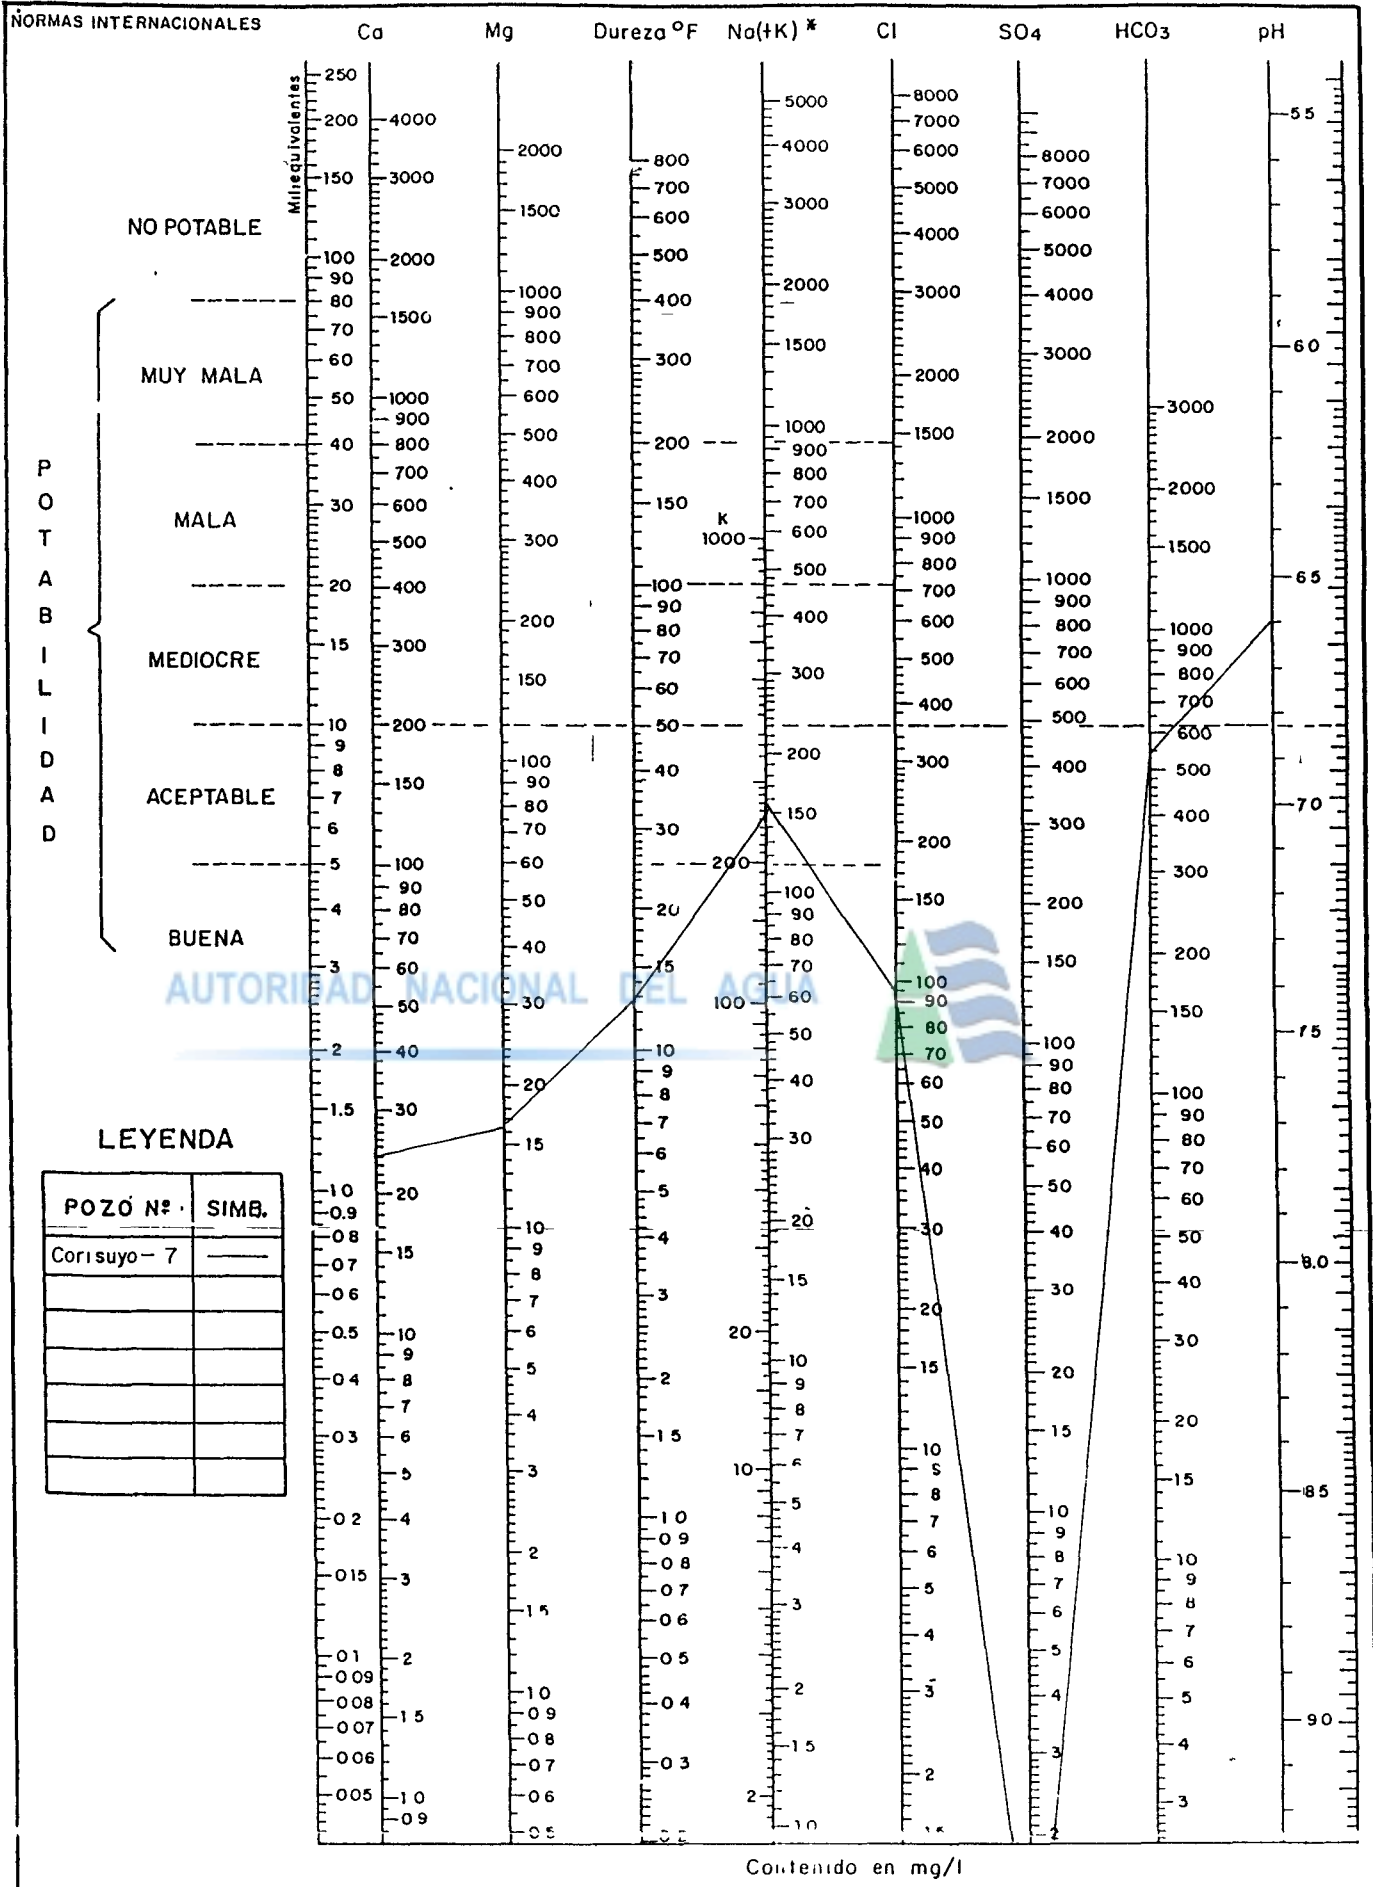
Fig. 4

DIAGRAMA LOGARITMICO DE POTABILIDAD DE AGUA CORISUYO — PUNO

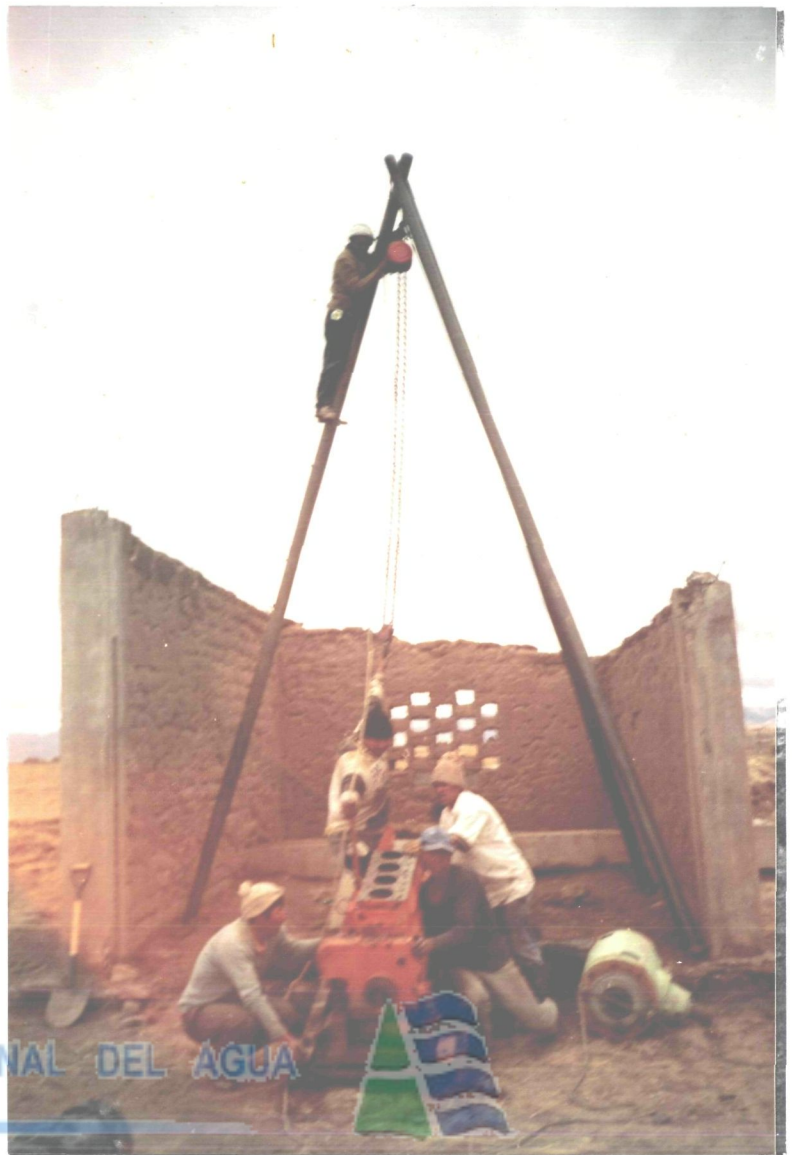
FOTO N° 01 Montaje del equipo de izaje para el inicio de la rehabilitación.

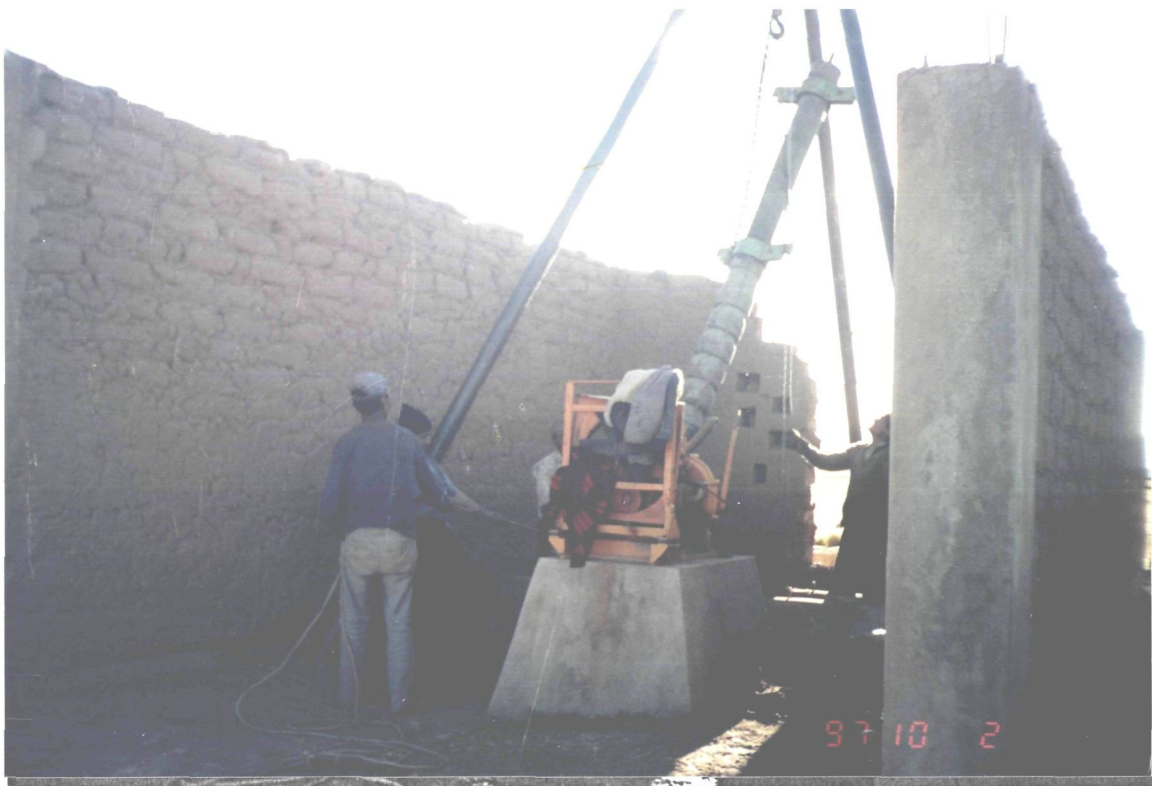
FOTO N° 02 Instalación de equipo de bombeo para el inicio de la prueba de rendimiento a caudal variable.

Para realizar la prueba se instaló un equipo de bombeo con capacidad para extraer caudales variables entre 10 y 100 l/s contra una altura dinámica entre 10 y 40 m. El equipo de bombeo constituido por bomba turbina de eje vertical y motor estacionario diesel, el cual opera sin interrupciones por un periodo mínimo de 24 horas. Las características del equipo son:

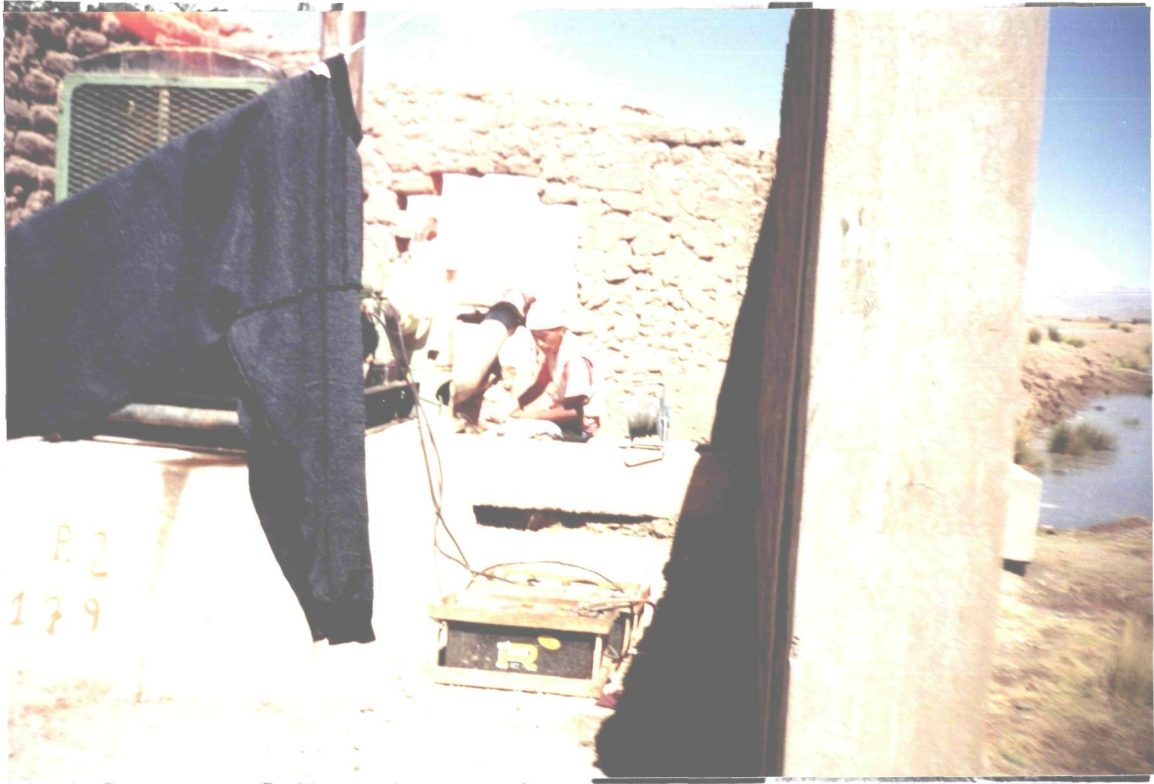
FOTO N° 03 Medida de los niveles dinámicos durante la prueba de rendimiento.

Para medir el nivel de agua en el pozo se utilizó una sonda eléctrica de 100 m. Para introducir el cable de la sonda eléctrica se instaló una tubería plástica con diámetro mínimo de una 1" acoplada exteriormente a la columna de descarga de la bomba. La longitud de ésta tubería de medición es suficiente para que su extremo inferior quede a un (1) metro o inmediatamente sobre el cuerpo de impulsores.

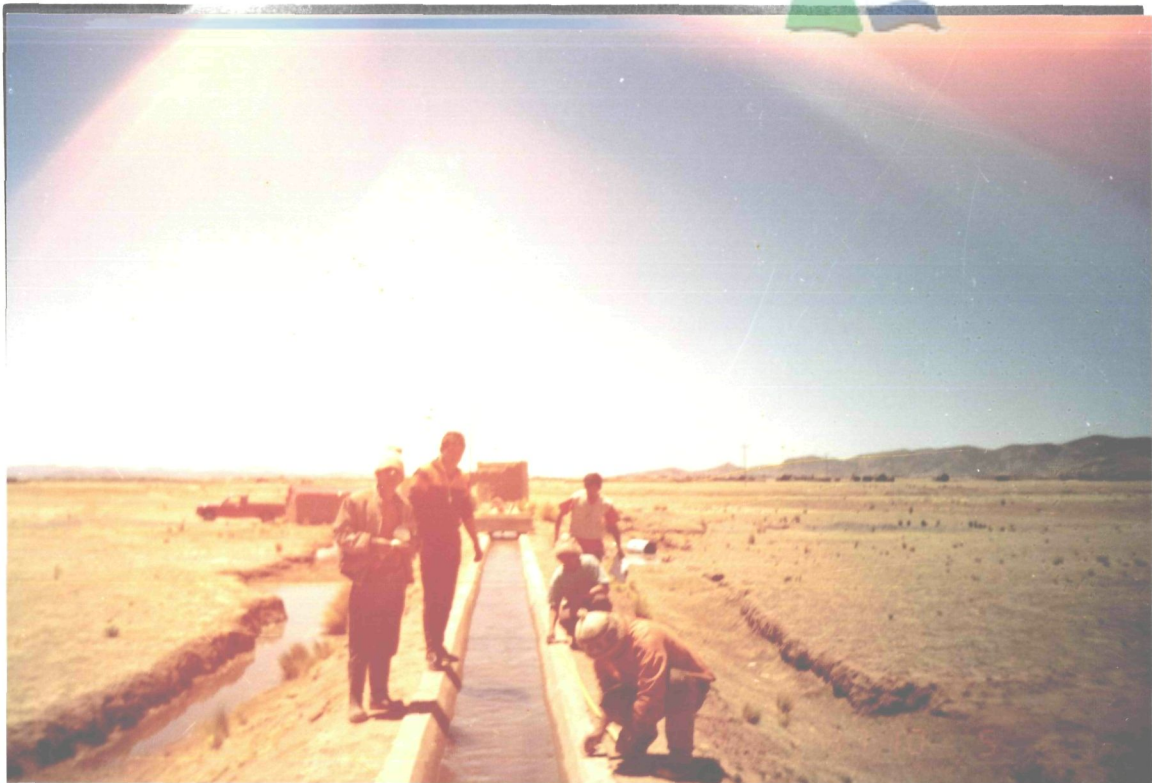
FOTO N° 04 Realizando el aforo mediante el método del flotador.
