## **INFORME TECNICO 200 - 2018-ANA-AAA.CO-AT/MATL**

**ASUNTO** : Delimitación de faja marginal Chapi, distrito de Polobaya, provincia y departamento de Arequipa.

**FECHA** : Arequipa, 09 de noviembre del 2018

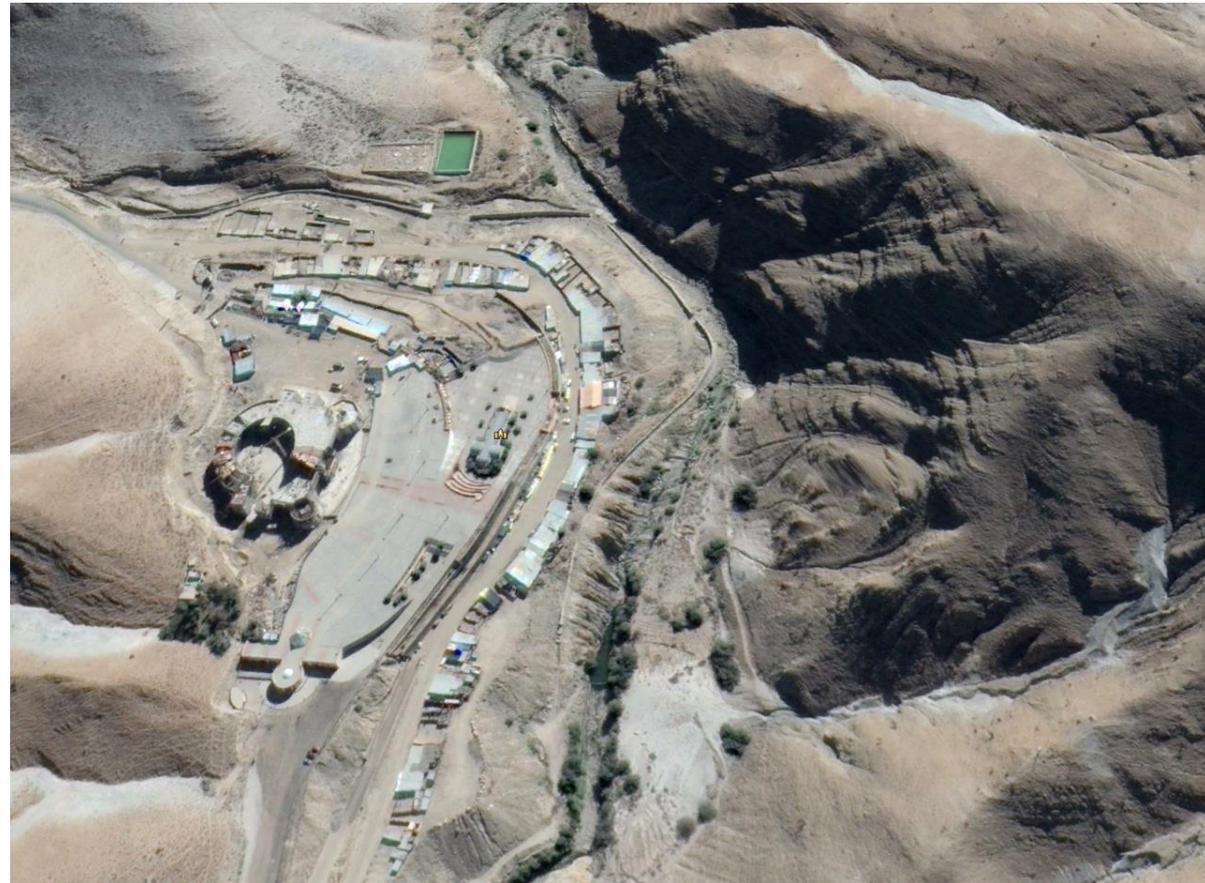
**Lamina 02:** Imagen 13 de junio del 2016 – Fuente Google Earth.

Se ha realizado la revisión de imágenes satelitales en el programa Earth Viewer 3D de Google earth, el cual se ha identificado el 13 de junio del 2016, un muro de 330m aproximadamente, en el margen derecho del río Chapi, este muro no cuenta con autorización de ejecución de obras, encontrándose dentro del bien asociado del agua.

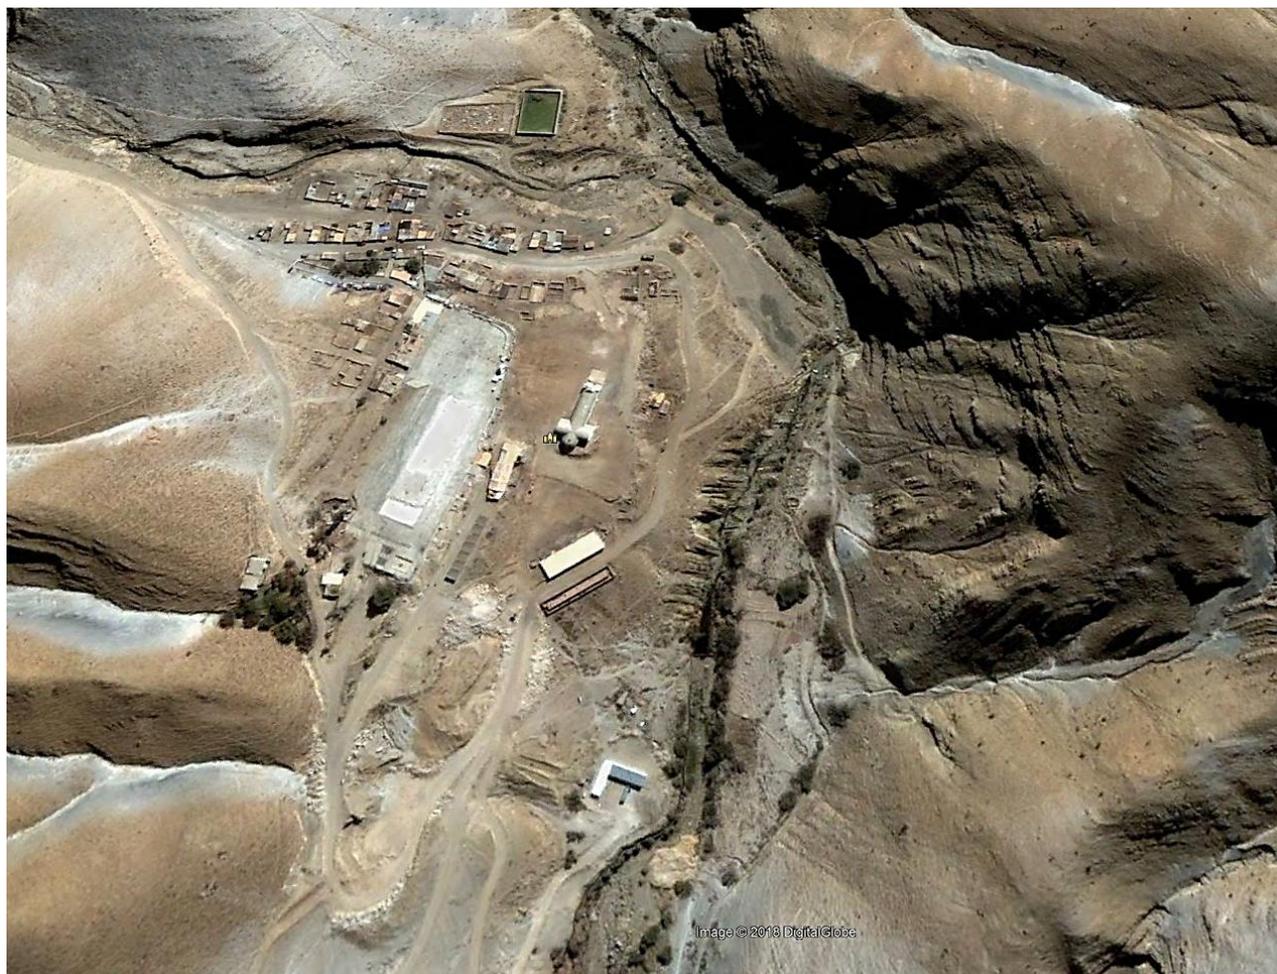
**Lamina 03:** Imagen del 20 de junio del 2005.

En la imagen del 20 de junio del 2005, se verifica que el ancho de cauce del río Chapi, es variable oscilando entre 10 a 30m, en el tramo identificado en la Resolución ADMINISTRATIVA 423-2009-ANA/ALA-CH.
